**CERTIFICATO DI PROVA Nr. 20/09.02.2012**

**Determinazione della resistenza contro il fuoco per un pannello multistrato**

1. **Denominazione dell'oggetto:** Pannelli sandwich tipo EDILPANEL – REISOHT
2. **Produttore (denominazione, indirizzo, telefono, fax, e-mail):** ZARA CORPORATION SRL, Padova, Via Ugo Foscolo no. 10, Italia, Sede: Via degli Artigiani, 284 Z.A., Pieve di Soligo (TV), tel.: + 39 0438 842 602, fax: +39 0438 96 45 71, e-mail: [zaracorporation@virgilio.it](mailto:zaracorporation@virgilio.it);
3. **Richiedente (denominazione, indirizzo, telefono, fax, e-mail):** ZARA CORPORATION SRL, Padova, Via Ugo Foscolo no. 10, Italia, Sede: Via degli Artigiani, 284 Z.A., Pieve di Soligo (TV), tel.: + 39 0438 842 602, fax: +39 0438 96 45 71, e-mail: [zaracorporation@virgilio.it](mailto:zaracorporation@virgilio.it);
4. **Descrizione ed identificazione dell'oggetto sottoposto alla prova:**
  - 4.1. **Dettagli di costruzione del campione (fornite dal richiedente):**

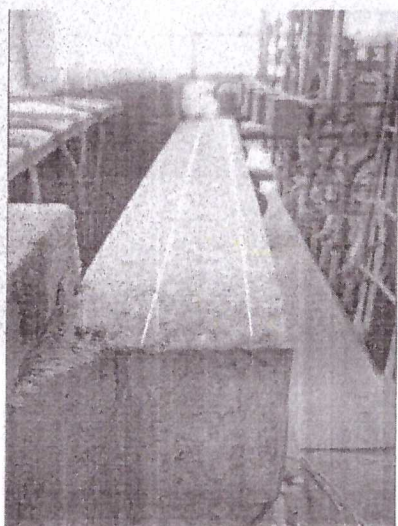
- Il pannello multistrato non presenta deformazioni più grandi di 1,5 – 2 cm durante la prova;
- Il pannello testato è un insieme non simmetrico (vedi fig. 1 e foto 2). La placca in silicato di calcio non sostiene il bruciamento però il resto dei componenti sono vulnerabili a temperature alte;

Foto 2 Veduta laterale campione

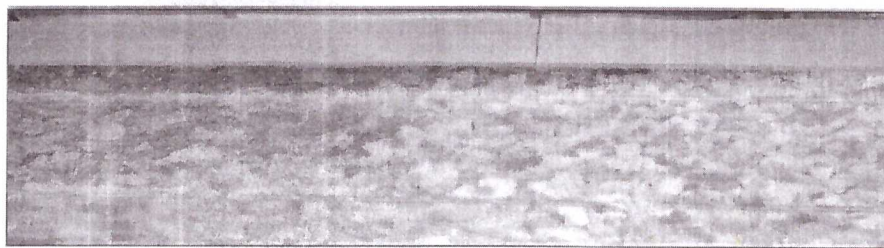
Foto 3  
Vedi punto 11.3, Tab. 2, min 28;

Minuto	Osservazioni
0	Start test;
2	Non compaiono fuoriuscite di fumo o altri gas;
14	La temperatura si mantiene costante su una superficie non esposta, $T_{nonespota} = 24^{\circ}\text{C}$ ;
28	Apparizione di una piccola fessura nella placca di silicato di calcio; (vedi foto 3)
30	Si sentono piccole fenditure per un periodo breve di tempo; La placca di silicato di calcio cambia colore da grigio chiaro a biancastro.
40	Grazie alle fessure create nella placca di silicato di calcio, comincia una leggera disgiunzione dello strato isolante del foglio di alluminio; (vedi foto 4), (vedi foto 5)
66	Temperatura del forno è $T_{esp} = 960^{\circ}\text{C}$ ; A questa temperatura il materiale isolante sostiene la fiamma; Disgiunzione del materiale dal foglio di alluminio nella sezione del campione; Si intensifica in modo visibile la fuoriuscita di fumo; (vedi foto 6)
71	Compaiono leggere deformazioni verso l'esterno.

- Dopo la chiusura del test, si può notare che il lato non esposto del campione favorisce il bruciamento e aiuta la propagazione del fuoco;
- Grazie alle fessure trasversali che compaiono sulla placca di silicato di calcio (foto 3) e alle temperature alte, il fuoco rimuove lo strato termo-protettore (foto 5) e agisce direttamente sugli altri strati conducendo in questo modo ad un deterioramento veloce del pannello multistrato (foto 7);

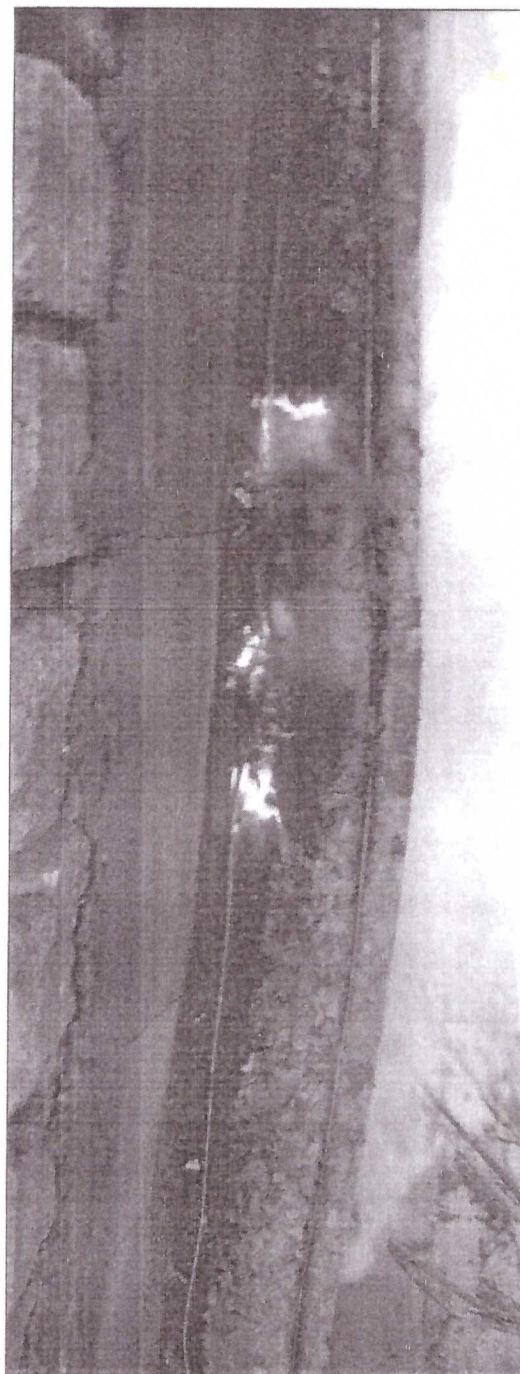
Foto 7  
Vedi punto 11.3, tab. 2, min 114;

82	La deformazione del pannello è approssimativamente di 1,5 cm;
114	Nella parte sinistra, nella zona inferiore, sul lato non esposto, compaiono punti con una leggera fuoriuscita di fumo; (vedi foto 7), (vedi foto 8)
120	Compare la fiamma sostenuta sul lato non esposto del campione. Chiusura del test; (vedi foto 9)
